ОЦІНКА ТЕХНІЧНОГО СТАНУ ТА ВИЗНАЧЕННЯ ЕНЕРГЕТИЧНИХ ХАРАКТЕРИСТИК НАСОСНИХ АГРЕГАТІВ ГОЛОВНОЇ НАСОСНОЇ СТАНЦІЇ НИЖНЬО-ДНІСТРОВСЬКОЇ ЗРОШУВАЛЬНОЇ СИСТЕМИ

*М.І. Ромащенко¹, В.М. Попов², М.М. Таргоній³, В.В. Шліхта⁴,
Д.Я. Строкон⁵, В.В. Говгера⁶, І.В. Войтович⁷,
Т.В. Матяш⁸, М.В. Яцюк⁹*

Assessment of technical condition and determination of energy characteristics of pumping units of the main pumping station of the Lower Dniester irrigation system

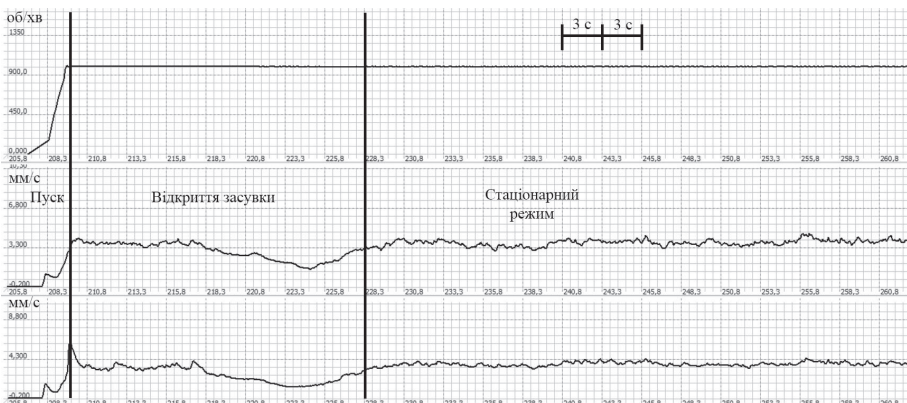
На рис. 5 наведено осереднені фрагменти графіків зміни рівнів вібрації на корпусі підшипника НА № 5 у перехідному і стаціонарному режимах його роботи.

Рис. 5. Графіки зміни рівнів вібрації на корпусі підшипника насоса НА № 5 у перехідному і стаціонарному режимах роботи (20–26 с)

Максимальну величину вібрацій спостерігали під час роботи насоса із закритим затвором та на початку його відкриття (20–24 с). Потрапляння режимної точки насоса в зону

великих подач (47–55 с) підвищувало вертикальну вібрацію, а також пульсацію тиску.

| № НА | Точка заміру | Рівень вібрації, мм/с | | | | Рекомендації |
|---|---|---|---|---|---|--|
| 5 | 1 | 5,666 | 6,938 | | | Експлуатація такого НА призводить до зниження його ККД і, як наслідок, — до перевитрат електроенергії. Потрібно замінити підшипники насоса, провести ТО двигуна |

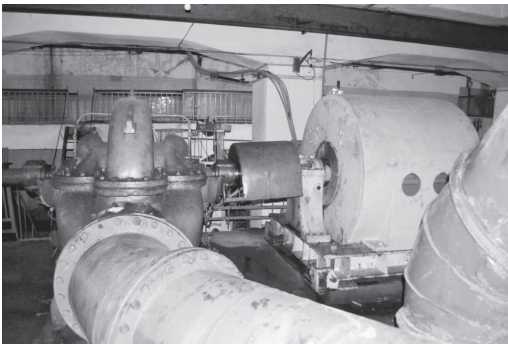
Рис. 8. Зовнішній вигляд НА № 3 ГНС

Обстеження НА № 3 ГНС проводили з 23 год 04.09.2018 р. до 00 год 04.09.2018 р. Зовнішній вигляд НА № 3 наведено на рис. 8.

| № НА | Точка заміру | Рівень вібрації, мм/с | | | | Рекомендації |
|---|---|---|---|---|---|---|
| 3 | 1 | 6,975 | 6,775 | >9,8 | >9,8 | Рівні вібрації основних вузлів НА перевищують допустимі межі. Подальша експлуатація такого НА не рекомендується. Потрібно провести капітальний ремонт насоса та електродвигуна |

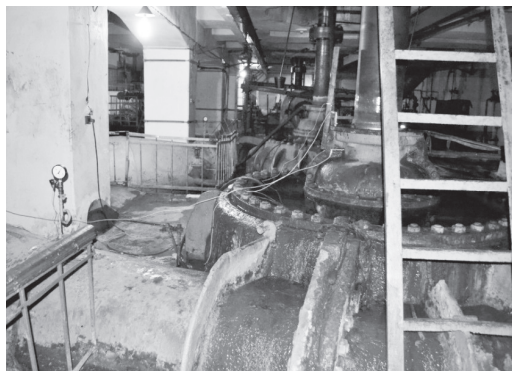
На рис. 10 наведено розміщення датчиків віброшвидкості, датчика обертів, датчика тиску до поворотного-дискового затвора насоса 1200В-6,3/100.

Рис. 10. Установлення вібродатчиків, датчика обертів і датчика тиску на насосі 1200В-6,3/100 НА № 1

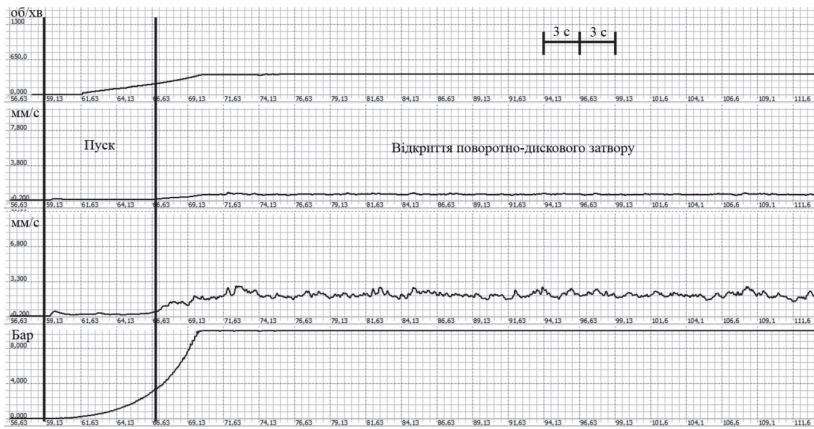
Графіки зміни рівнів вібрації, швидкості обертання вала насоса, тиску в напірному трубопроводі при пуску насоса 1200В-6,3/100 наведено на рис. 11.

Після включення електродвигуна насос набирає підсинхронні оберти і на 13-й с відбувається синхронізація їх частоти.

Рис. 11. Графіки зміни рівнів вібрації, швидкості обертання вала насоса, тиску в напірному трубопроводі під час пуску і відкриття поворотного-дискowego затвора

У момент синхронізації тиск на виході із насоса досягає 100 м і поступово притискає дисковий затвор у бік його закриття.

| № НА | Точка заміру | Рівень вібрації, мм/с | | | | Рекомендації |
|---|---|---|---|---|---|--|
| 1 | 1 | 0,370 | 0,798 | 0,885 | 3,255 | НА в стаціонарному режимі роботи працює за мінімальних рівнів вібрації. Під час відкриття поворотно-дискового затвора після пуску НА № 1 і закриття його виникають підвищені рівні вібрації, які спричиняють скорочення терміну роботи НА. Потрібно скоротити час відкриття і закриття поворотно-дискового затвора |

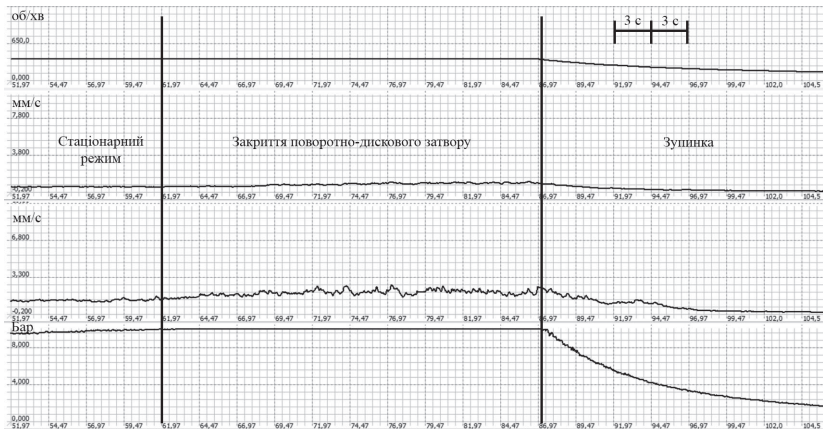
Графіки зміни рівнів вібрації, швидкості обертання вала насоса, тиску в напірному трубопроводі під час зупинки НА № 1 і закривання поворотного-дискового затвора наведено на рис. 12.

Рис. 12. Графіки зміни рівнів вібрації, швидкості обертання вала насоса, тиску в напірному трубопроводі під час зупинки і закриття поворотного-дискowego затвора

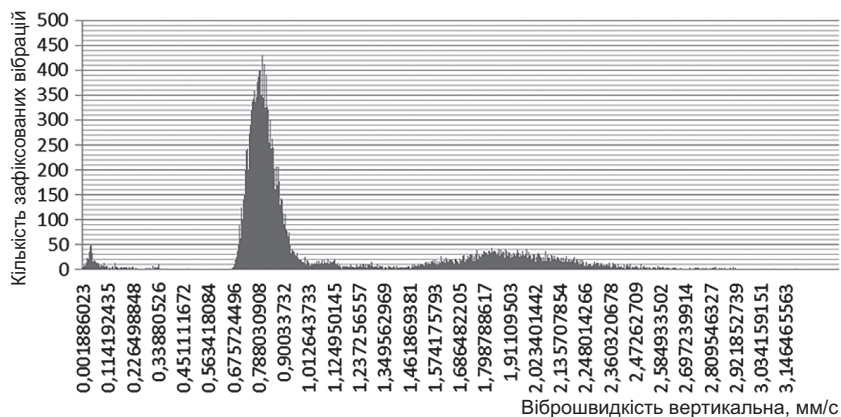
На рис. 14 наведено графік частотного розподілу горизонтальних (а) і вертикальних (б) віброшвидкостей НА № 1.

Рис. 14. Графік частотного розподілу віброшвидкостей НА № 1: а — горизонтальних; б — вертикальних
